# Rapport d'enquête

Sur l'incendie suivi d'explosions  
survenu au sein de la plateforme  
ARKEMA située à Jarrie (38) le 10  
novembre 2022

N° : MTE-BEARI-2023-009

Date du rapport : 15/12/2023

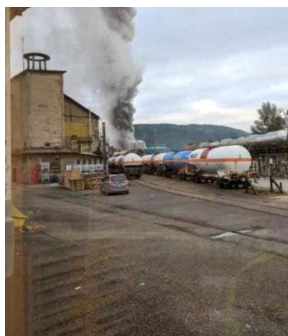
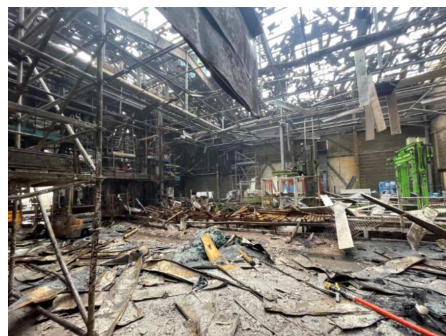
Photos 1 et 2 : Vues de l'incendie le jeudi 10 novembre 2022 vers 9h du matin

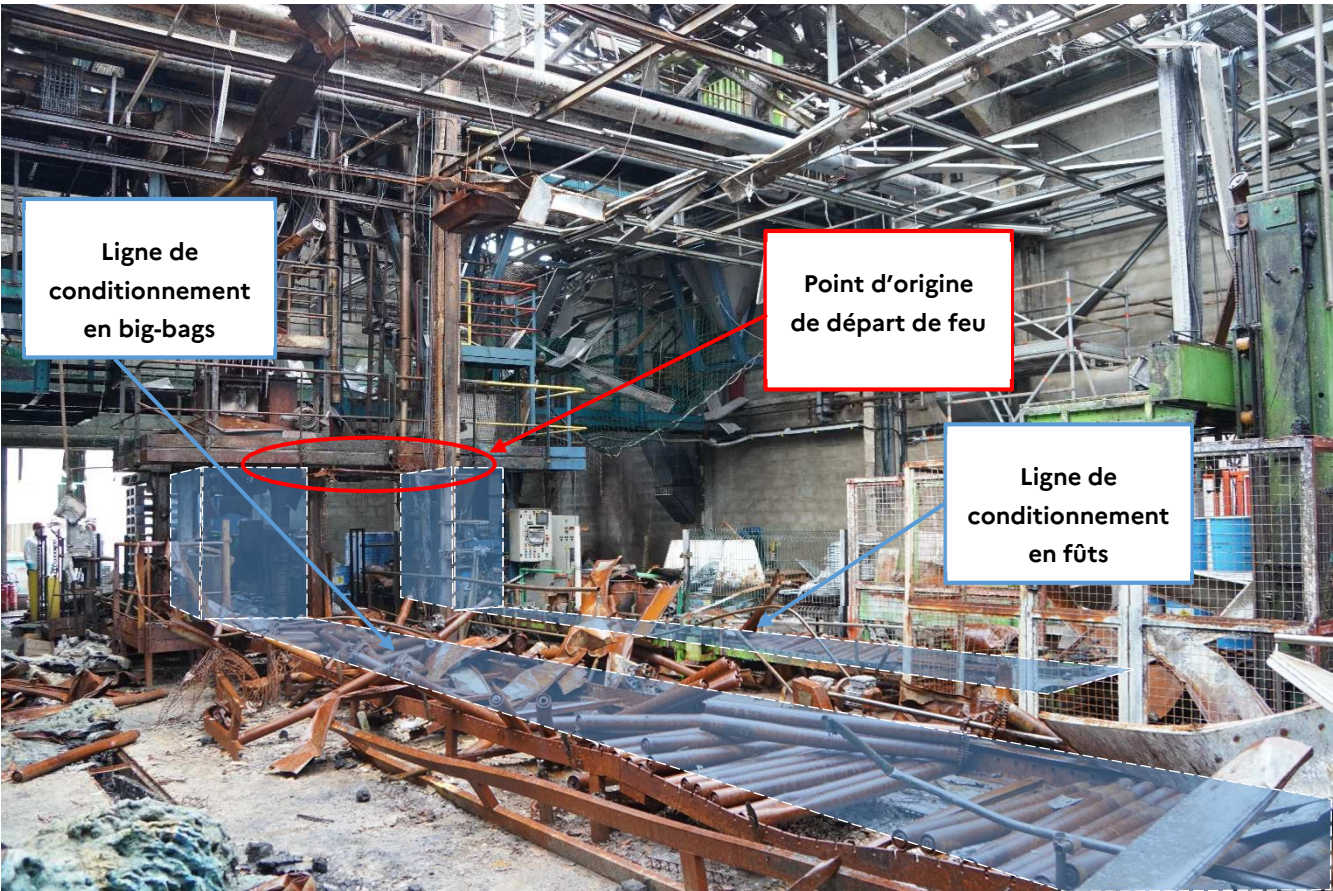
Le point d'origine de l'incendie est ainsi localisé entre les 2 lignes de chargement des fûts et des big-bags, au niveau du chemin de câbles situé à proximité des trémies de remplissage de chlorate de sodium.

Figure 4 : Vue des deux lignes de conditionnement du chlorate après sinistre (Source BEARI)

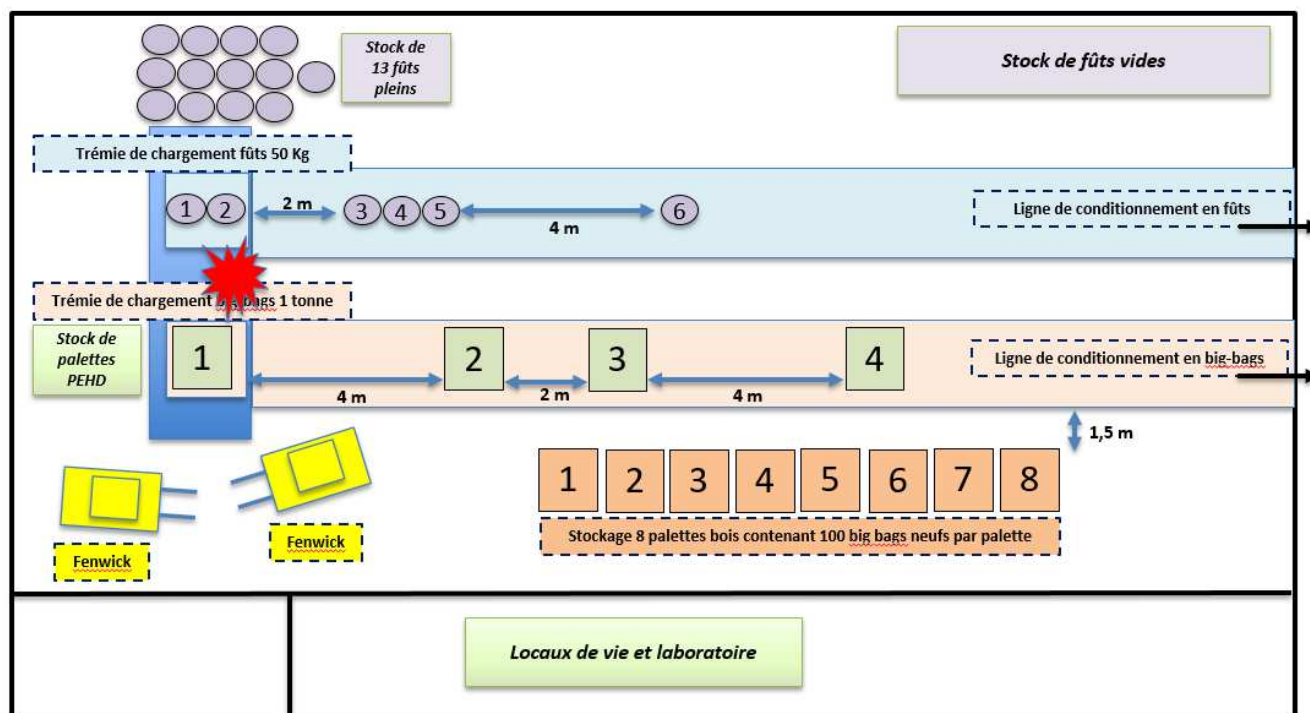
Ils ont alors entendu un bruit de sifflement d'air et ont vu des étincelles provenant d'un chemin de câbles situé entre les trémies de remplissage des fûts et des big-bags au-dessus des deux lignes de conditionnement du chlorate.

Figure 5 : Localisation du départ de feu (en rouge) au niveau du chemin de câbles (Source BEA-RI)

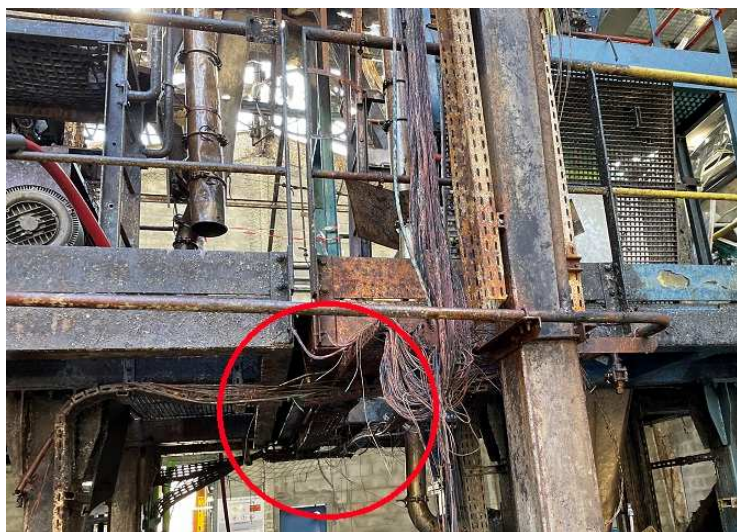
La présence de deux opérateurs de la société sous-traitante au moment de la survenue du sinistre a permis de localiser le point d'origine de l'incendie au niveau d'une goulotte dans laquelle passaient des câbles électriques de 220V et 400V, située entre les deux postes de conditionnement en fûts et en big-bags. Cette goulotte était située à 2,20m de hauteur, juste en-dessous du premier niveau de la structure.

Photo 10 : Vue de la goulotte située entre les deux lignes de conditionnement  
(Source ARKEMA)

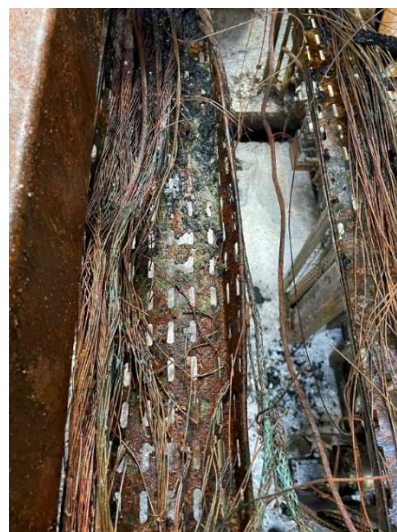
Photo 11 : Vue du chemin de câbles après l'incendie (Source ARKEMA)

Bien que la cause de ce départ de feu ne soit pas identifiée, l'hypothèse d'un arc électrique au niveau d'un câble de 400V semble être la cause la plus probable.

Cette hypothèse d'un arc électrique repose sur le constat d'un défaut d'isolement sur le réseau 400V qui a été enregistré à 8h35. Cependant, ce défaut ne s'est pas transformé en défaut court-circuit qui

Cet arc pourrait être la conséquence d'une usure du câble liée à son vieillissement et/ou provoquée par les vibrations des équipements voisins tels que les trémies doseuses des lignes de conditionnement. Il peut être aussi consécutif à une ancienne agression externe, le chemin de câble se situant au niveau du plancher supérieur et n'étant pas protégé des chocs ou de la chute d'objet.

Dans ces conditions, il ressort des constats dressés sur l'installation électrique et des essais réalisés en laboratoire que l'incendie pourrait être le résultat d'un arc électrique suite à un défaut d'isolement qui aurait enflammé la gaine en PE (isolant des phases) en présence de poudre de chlorate déposée au cours du temps. L'intensité de cette combustion serait cohérente avec le témoignage de la première personne ayant détecté le début de l'incendie qui a mentionné une combustion rapide.

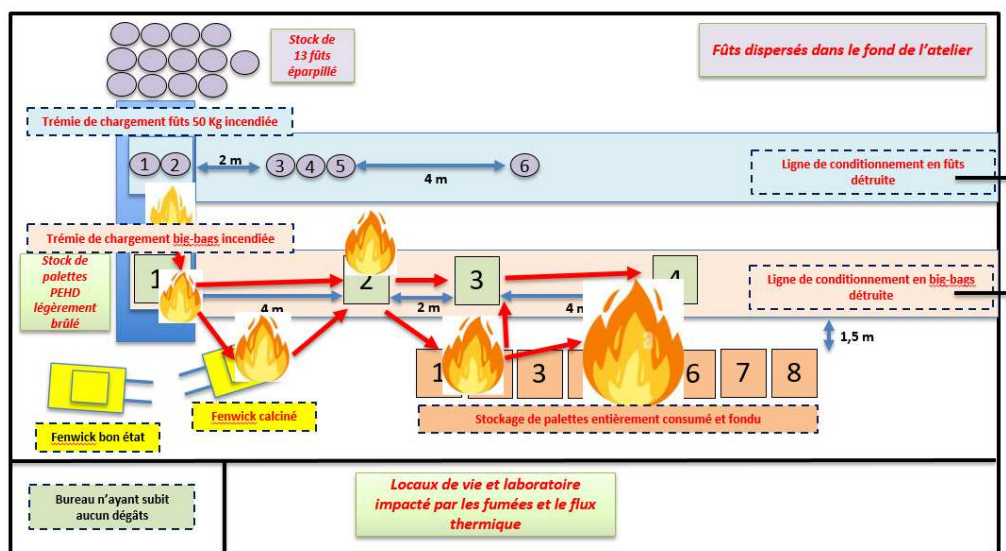
Ces gaines en polyuréthane contenaient de la poussière de chlorate à l'intérieur ainsi qu'à l'extérieur et étaient parcourues par un flux d'air. La charge calorifique était donc importante et la propagation a été accélérée par le chlorate et l'air d'aspiration. Le cheminement de ces gaines est aussi compatible avec la propagation en direction du poste de conditionnement des big-bags. Lors de l'incendie, les gaines ont brûlé et seules les armatures métalliques sont restées visibles.

Figure 6 : Schéma de propagation possible de l'incendie (Source : BEARI)

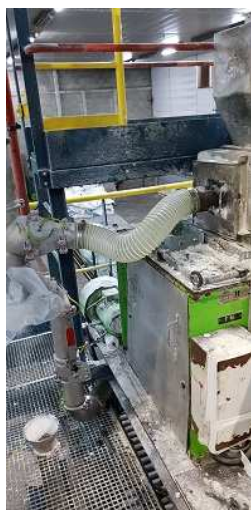
Photo 12 : Vue de l'une des gaines d'aspiration (boa) avant l'incendie (Source ARKEMA)

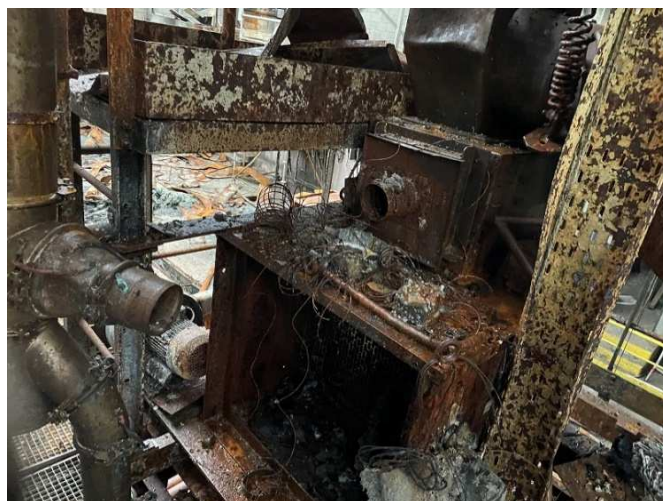
Photo 13 : Vue du même équipement après l'incendie. La gaine d'aspiration a brûlé lors de l'incendie (Source ARKEMA)

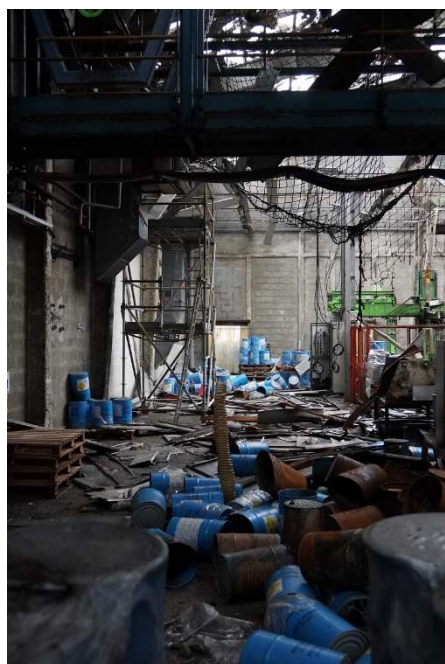
Photo 14 : Vue des stocks de fûts de 50 kg

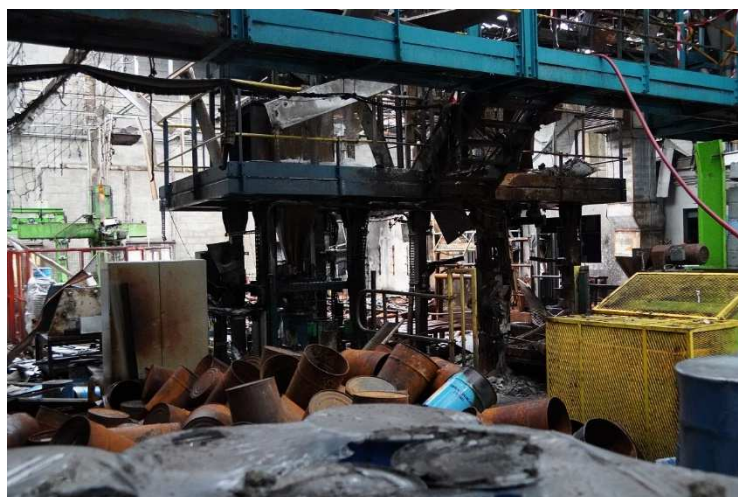
Photo 15 : Vue de l'arrière des lignes de conditionnement et des trémies de remplissage

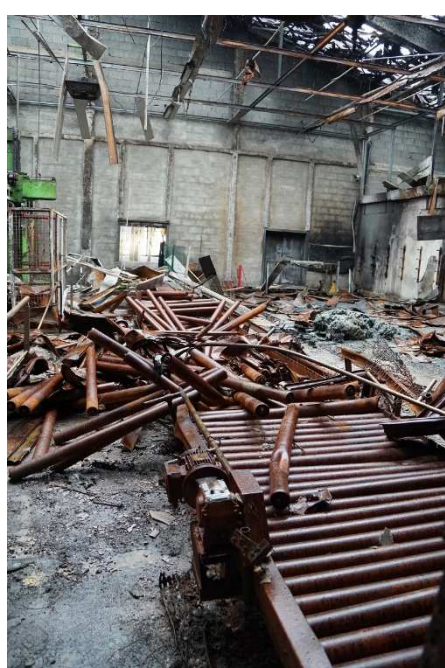
Photo 16 : Vue de la chaîne de conditionnement et du stockage de big-bags

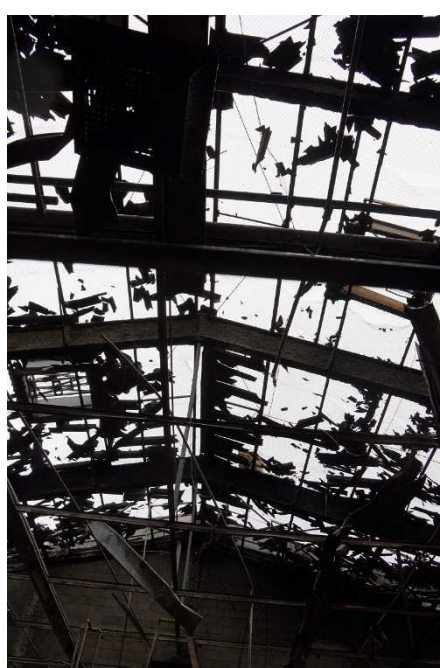
Photo 17 : Vue de la toiture au centre du bâtiment

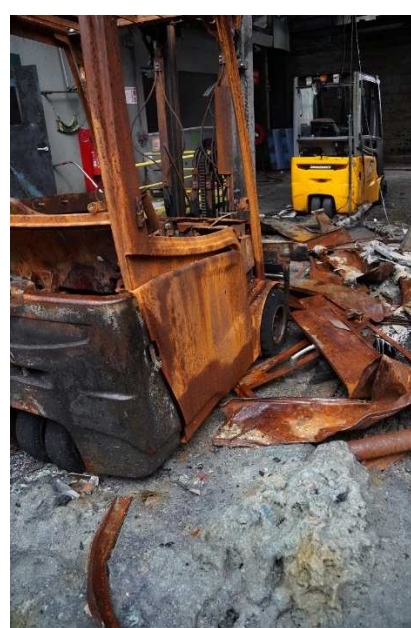
Photo 18 : Vue des deux chariots élévateurs après l'incendie

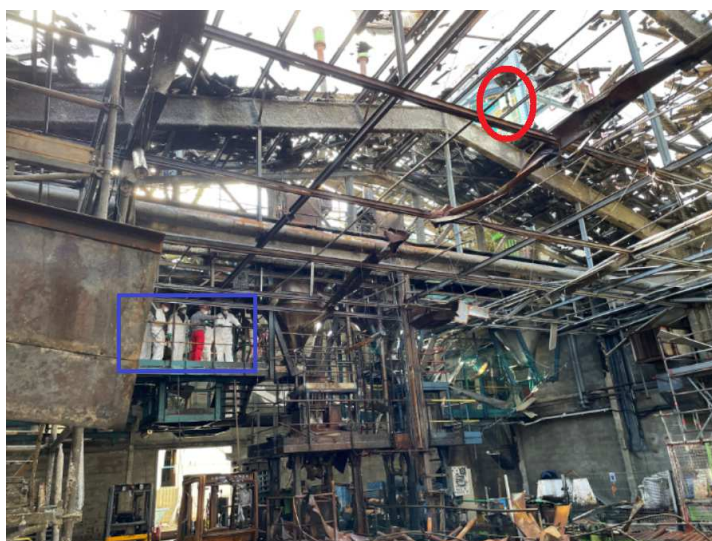
L'installation de déluge présente dans l'atelier était à déclenchement uniquement manuel ce qui a pu retarder sa mise en fonctionnement, et permis à l'incendie de progresser rapidement.

Figure 9 : Position d'une tête de l'installation d'extinction automatique à eau dans l'atelier (entourée en rouge) et taille humaine (rectangle bleu)
